28 listopada 2013 r. – SIT SŁUPSK

# Propozycje rozwiązań technicznych w zlewni kolektora deszczowego Nr IX

**REMIGIUSZ ŁYSZYK**

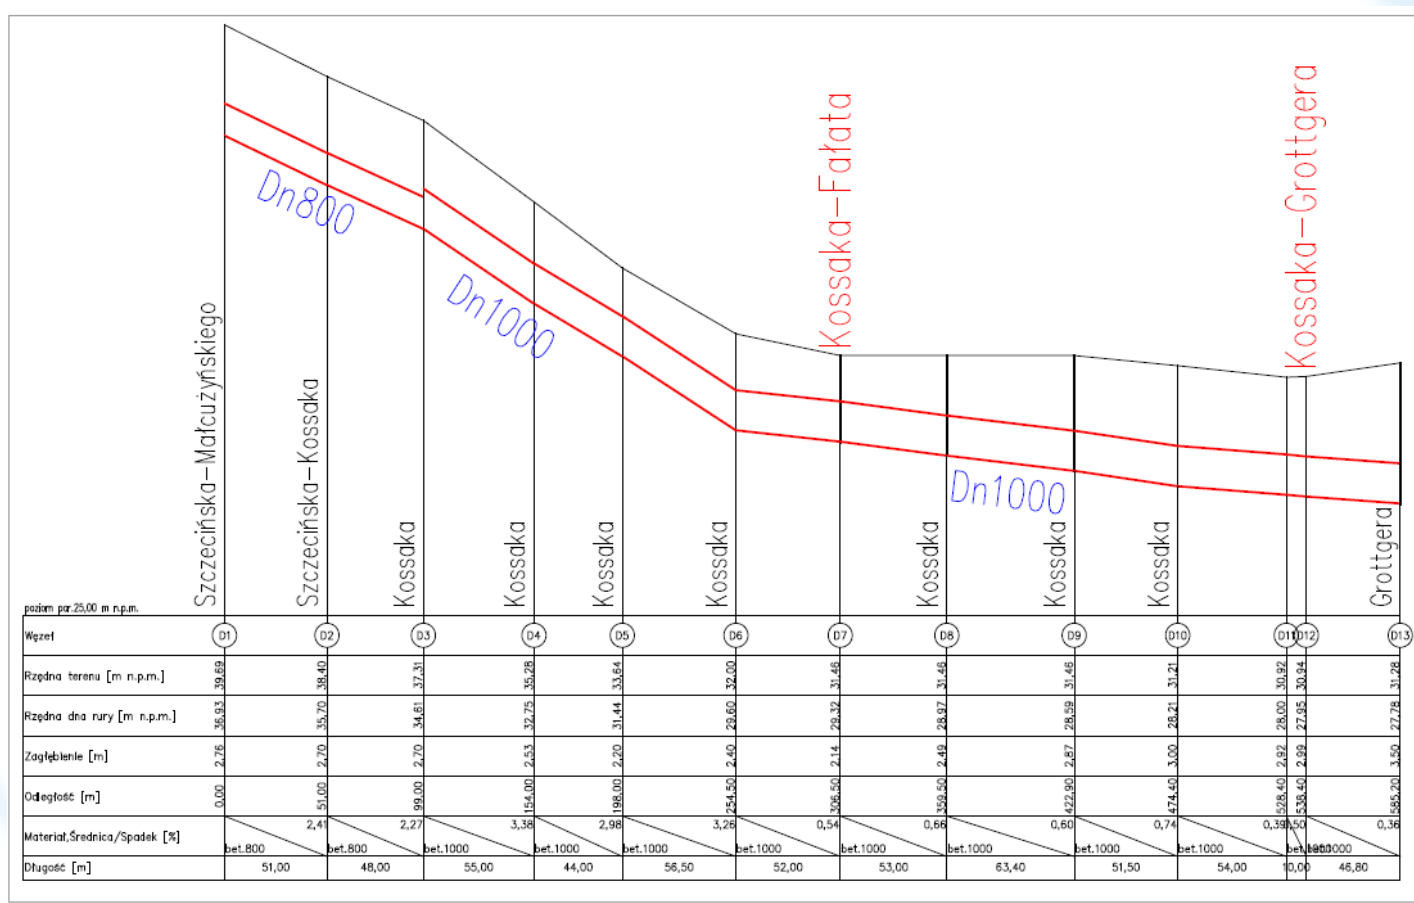
## Profil kolektora deszczowego odc. Szczecińska-Małcużyńskiego do Kossaka- Grottgera

- znaczne zmniejszenie spadku kolektora Dn1000 (wypłaszczenie) w rejonie skrzyż. z ul. Fałata-Narutowicza oraz napływ wody powierzchniowej od ul. Szczecińskiej i części osiedla „Piaśców”.
- Brak połączenia między kolektorem Dn1000 w ul. Kossaka i by-passem Dn800 na terenie byłych fabryk mebli między ul. Grottgera-Krzywoustego.

- **Usunięcie kolizji poprzecznych** (Przemysłowa, Wrocławska, Poznańska),
- wykonanie połączenia między kolektorem Dn1000 w ul. Kossaka i by-passem Dn800 na terenie byłych fabryk mebli.

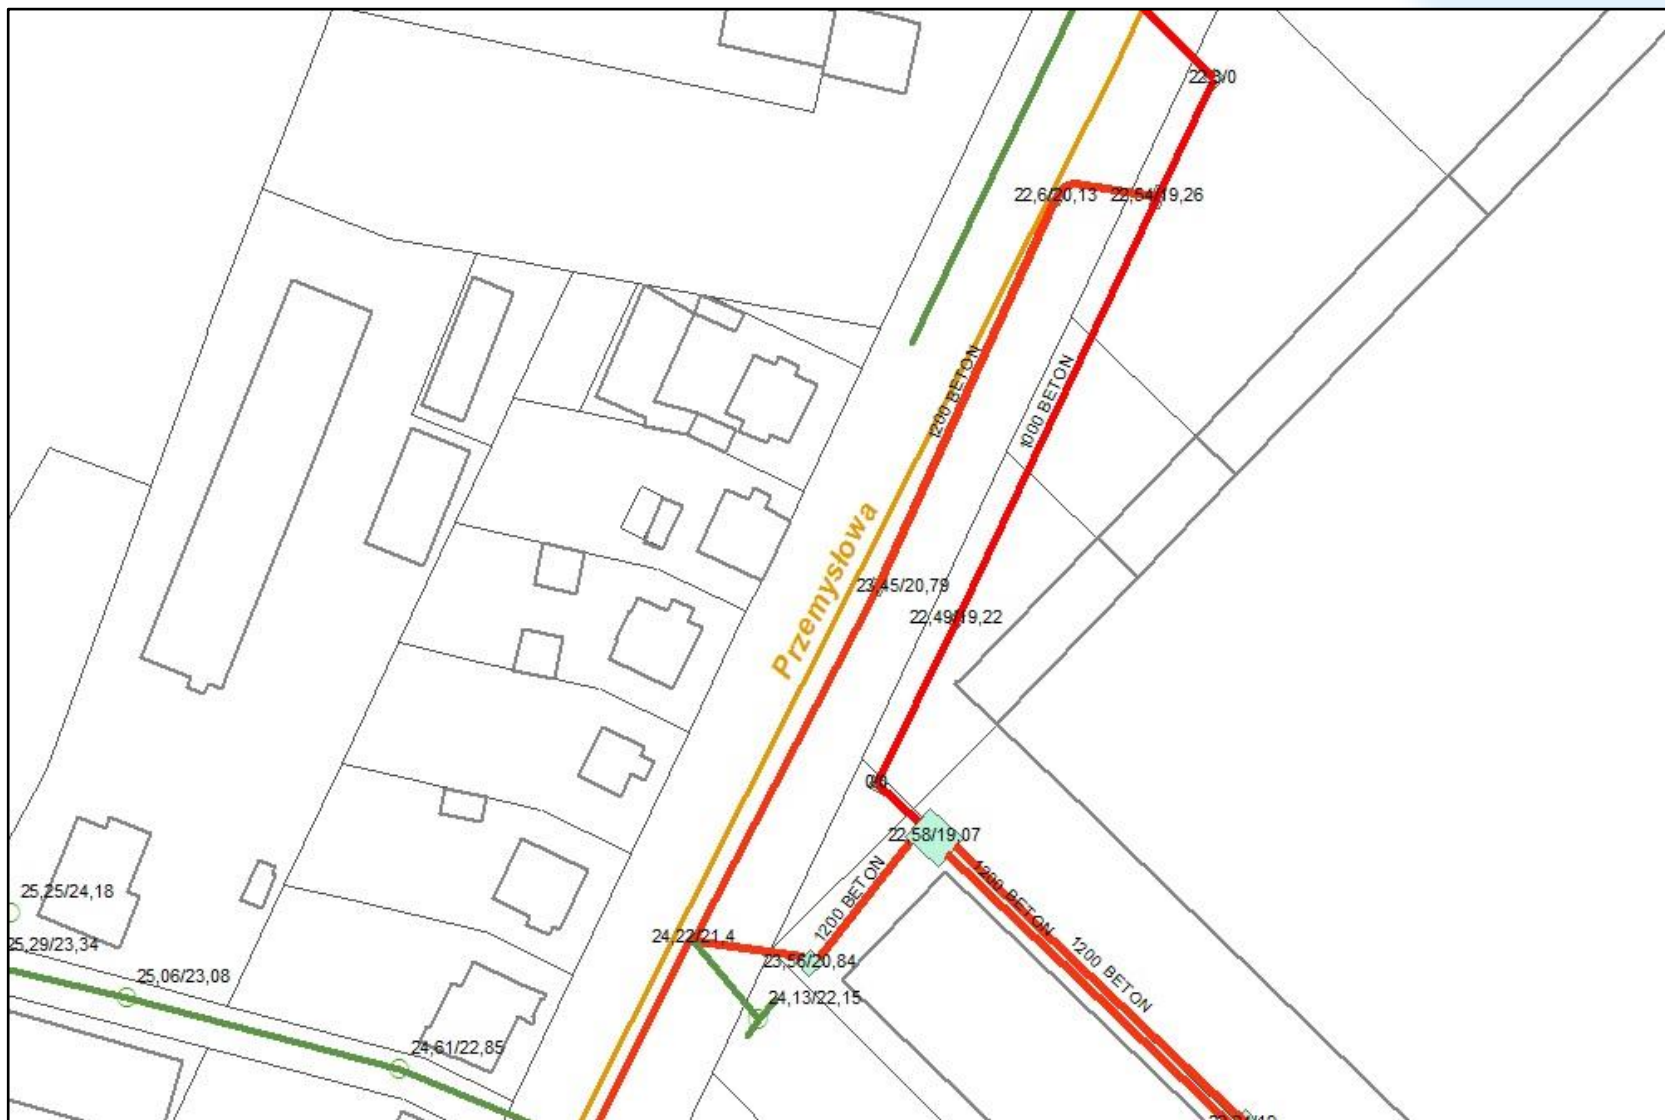
- Nieprawidłowy układ hydrauliczny. Wzdłuż ulicy kolektor Dn1200 prowadzi ścieki w k-ku torów i ZE, gdzie następuje ich nawrót o 180° do kanału Dn1000.
- Z kolektora Dn1200 przelew kanałem Dn800 (na wys. budynku nr 18) – zwężenie średnicy.

## ul. Przemysłowa w rejonie b. Famarol-u nieprawidłowy układ kanałów deszczowych

- Wykonanie dodatkowego połączenia między kolektorem Dn1200 i kolektorem 2x Dn1200 w ul. Przemysłowej (przy Famarolu).
- Ul. Zielona – czy separator jest niezbędny? (przeprowadzenie badań jakości wód opadowych kierowanych do odbiornika). Jeżeli tak, to rozważenie budowy nowego systemu podczyszczania i likwidacja istn. komory rozdziału.

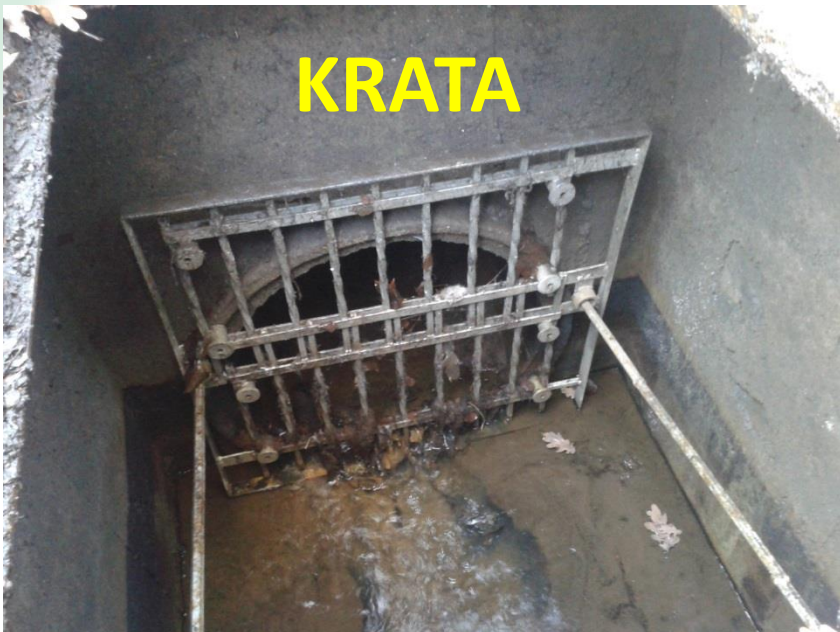
**KRATA**

## ul. Przemysłowa – przeszkody w kolektorze deszczowym

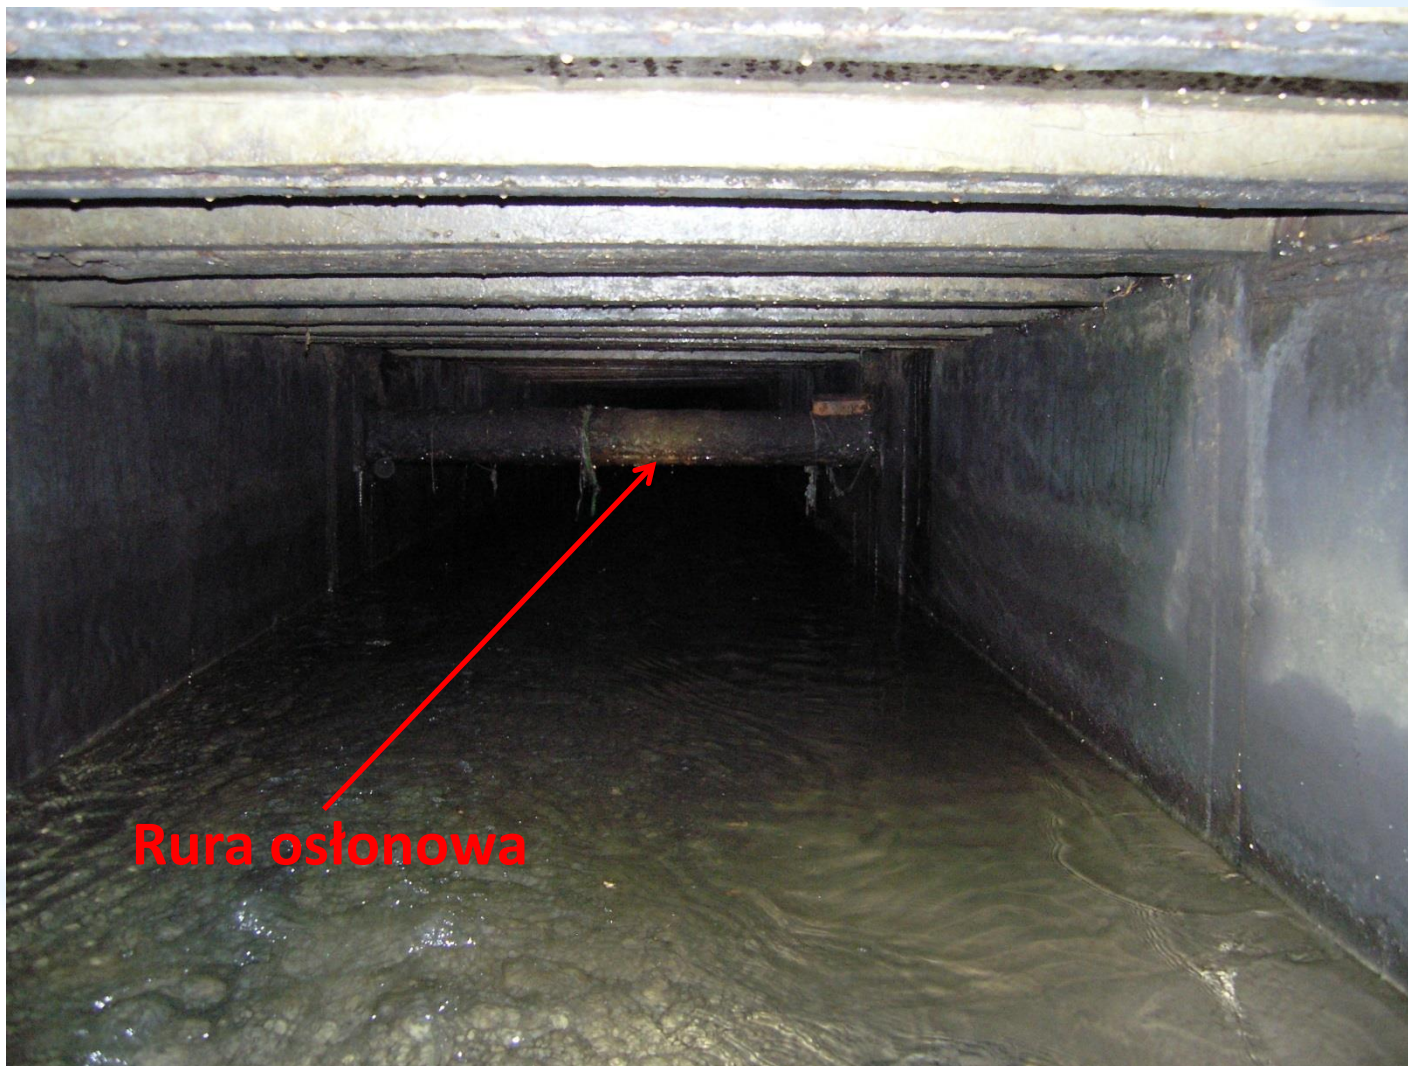
**Rura osłonowa**

## ul. Wrocławska – przeszkoda w kolektorze deszczowym

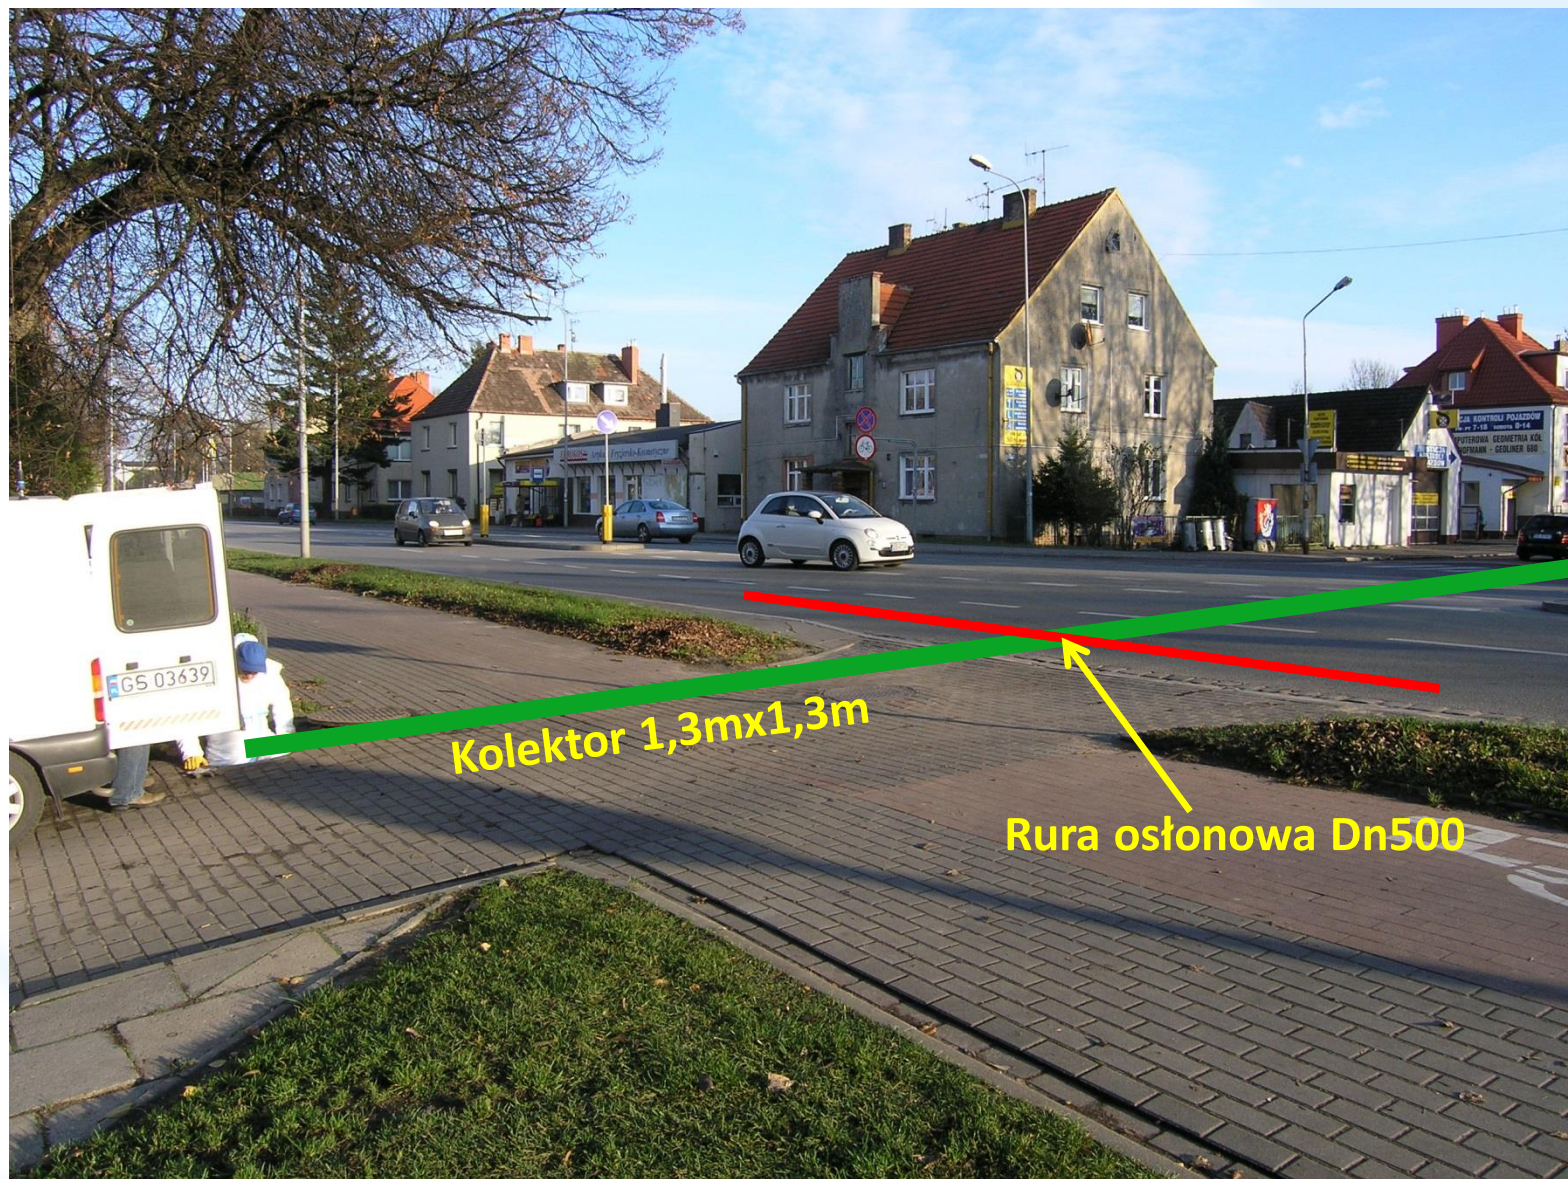
- Znaczne zwężenie przekroju kanału pod ul. Poznańską **z 2,2x1,1m do 1,3x1,3m (o 30%).**
- W kolektorze 1,3x1,3m w ul. Poznańskiej pod sklepieniem przebiega rura osłonowa Dn500, **co ogranicza w tym miejscu światło kanału o 38%.**

## ul. Poznańska-Zielona – przeszkoda w kolektorze

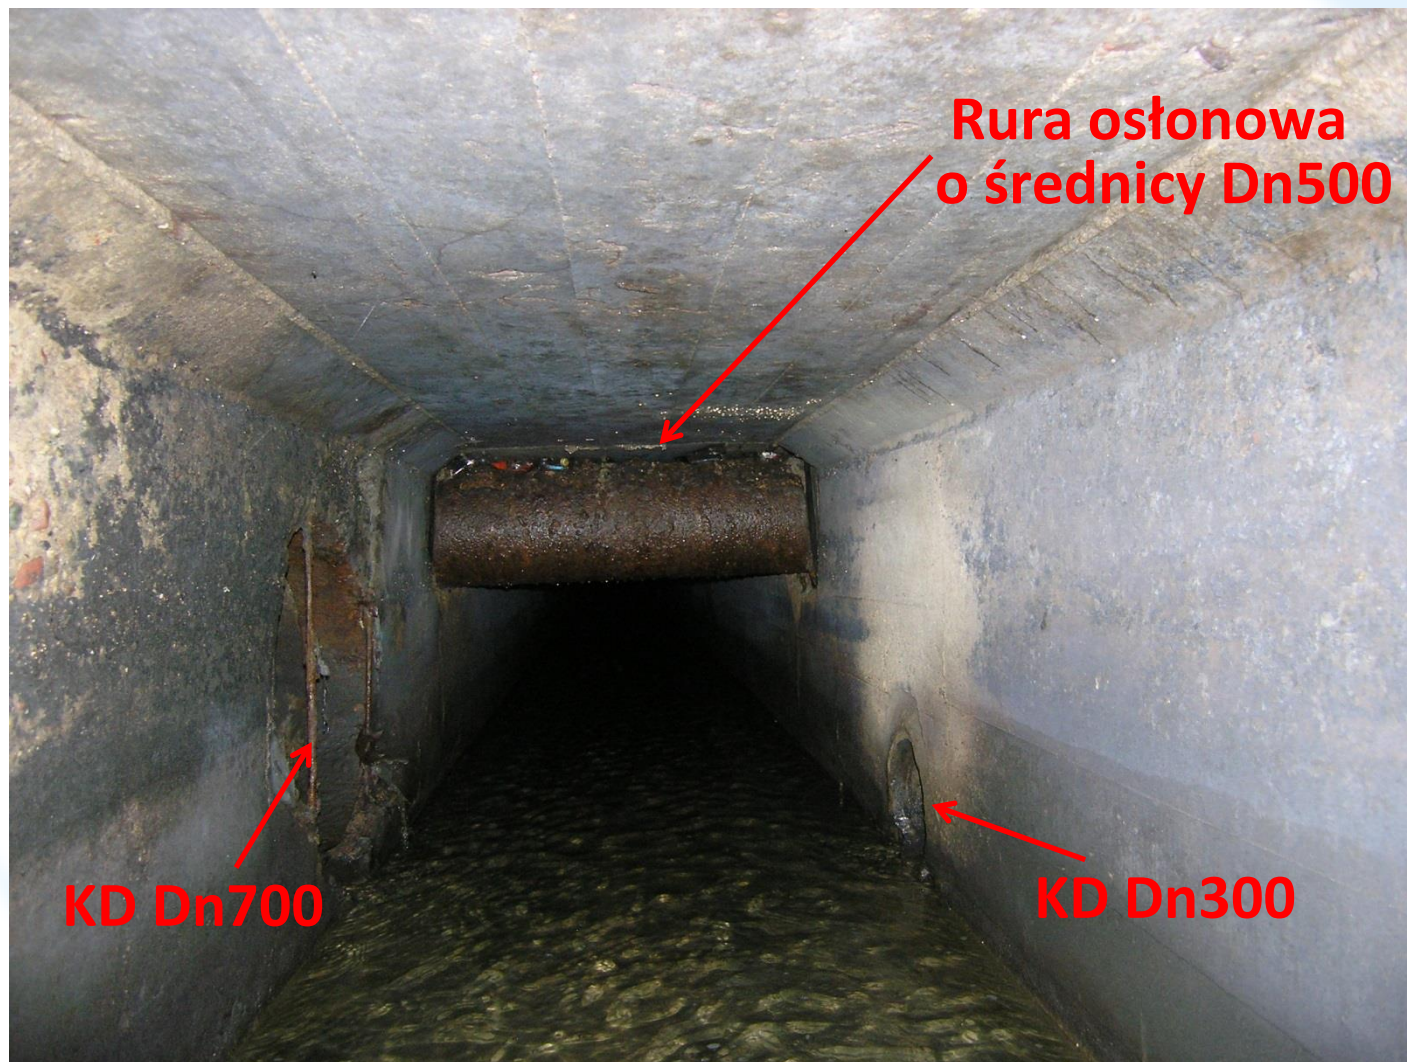
ul. Poznańska (skrzyż. z Zieloną)  
– przeszkoda w kolektorze deszczowym

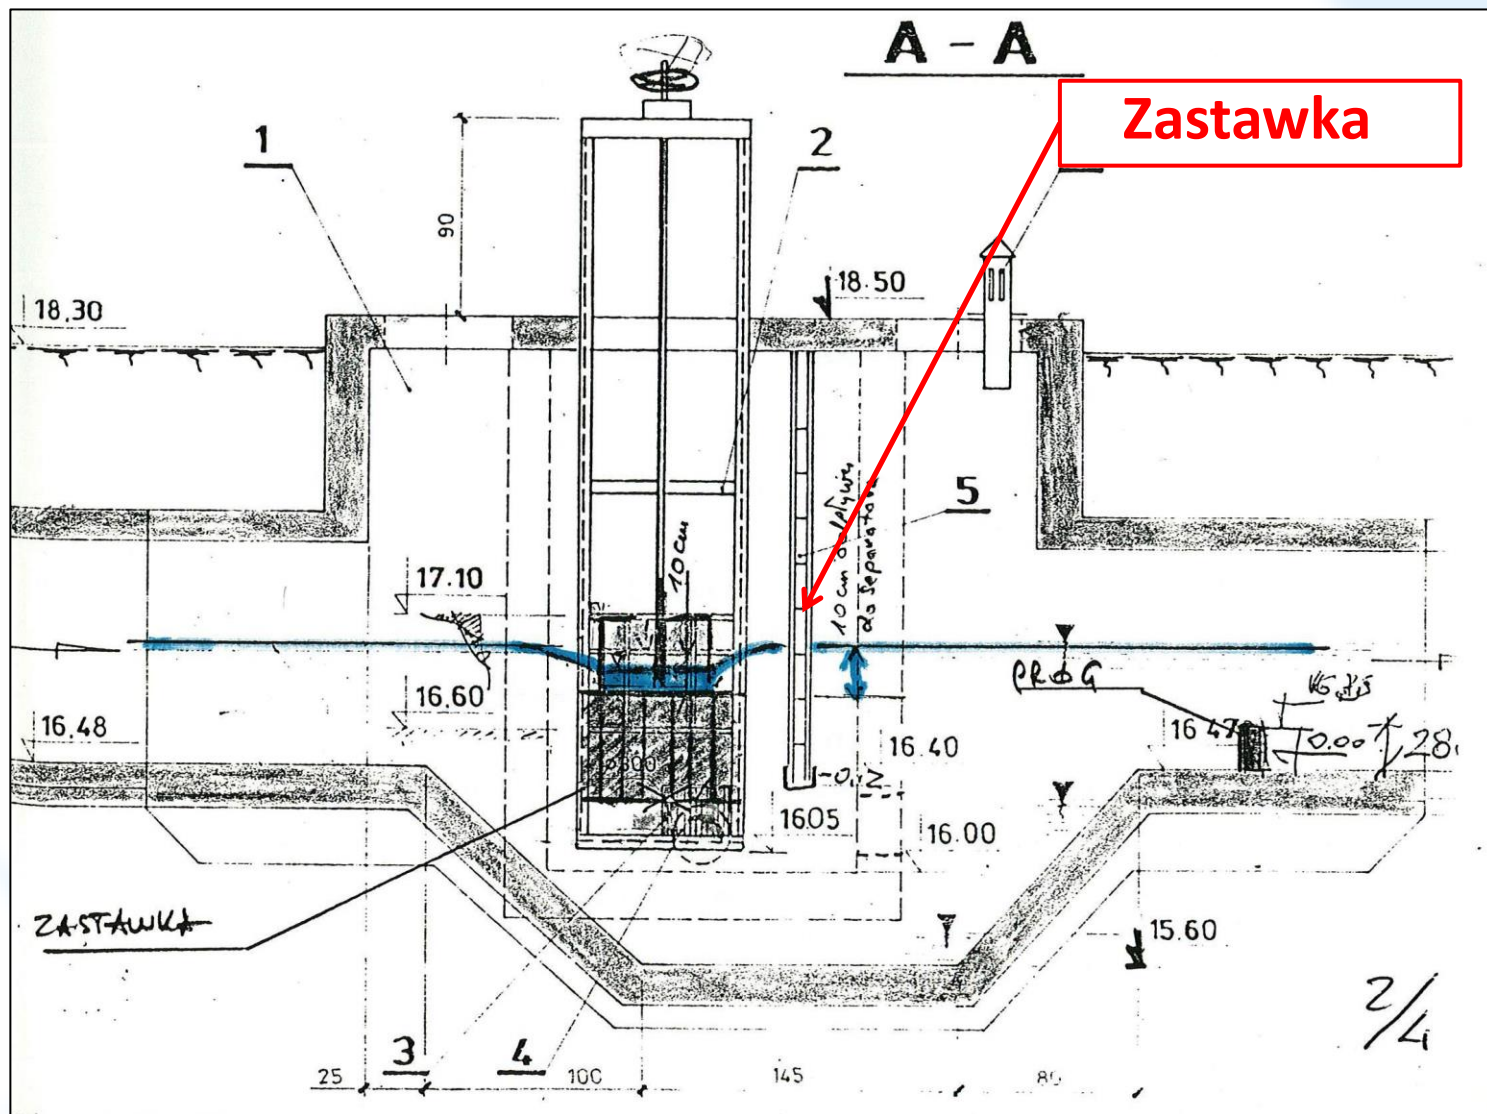
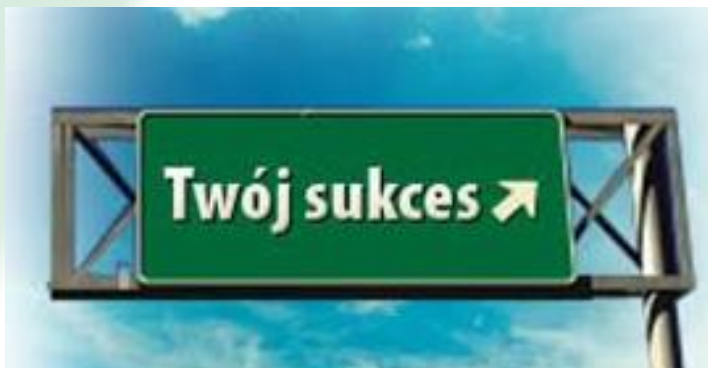
Separator związków ropopochodnych wykonany w starej technologii. Konstrukcja komory rozdziału powoduje wzrost strat hydraulicznych, co ogranicza przepustowość kolektora i podtopienie w kierunku ul. Orkana, Wieniawskiego i Wrocławskiej.

## ul. Zielona – komora rozdziału ograniczająca przepływ
