28 listopada 2013 r. – SIT SŁUPSK

# Propozycje rozwiązań technicznych w zlewni kolektora deszczowego Nr IX

**REMIGIUSZ ŁYSZYK**

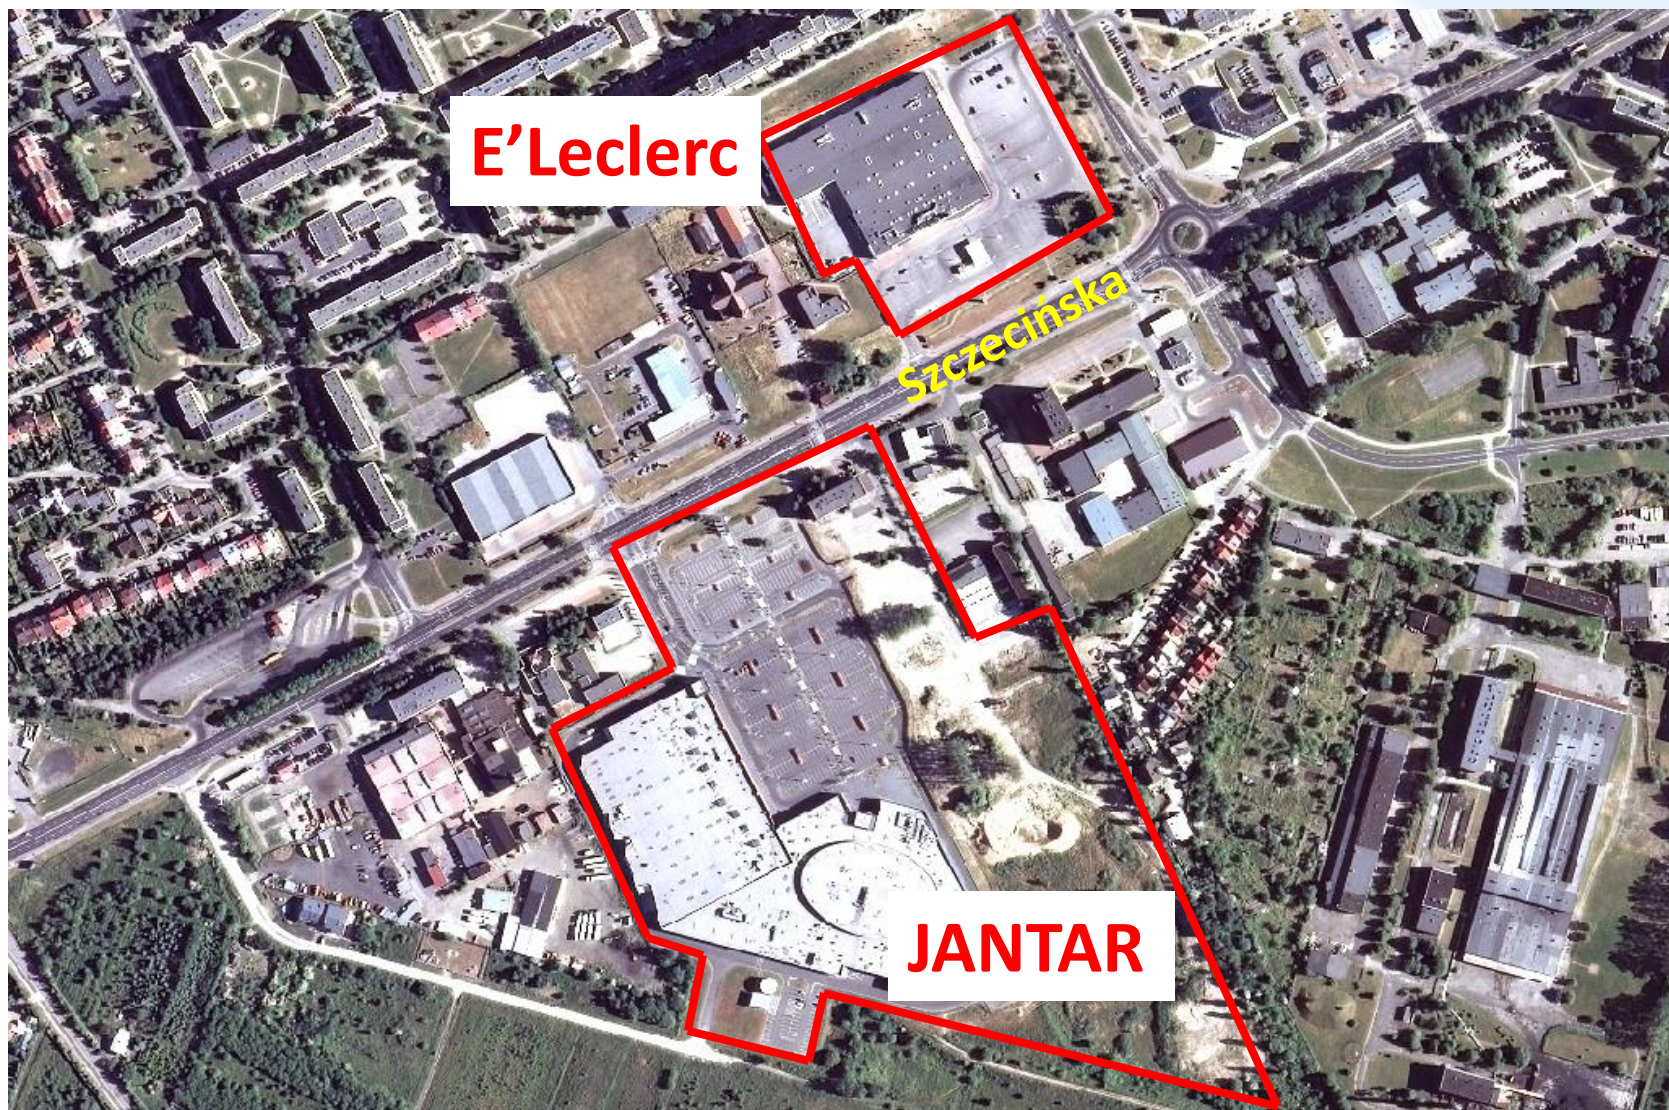
**Zlewnia kolektora nr IX charakteryzuje się dużym uszczelnieniem powierzchni:**

## Przykłady zlewni uszczelnionej w ok. 100%

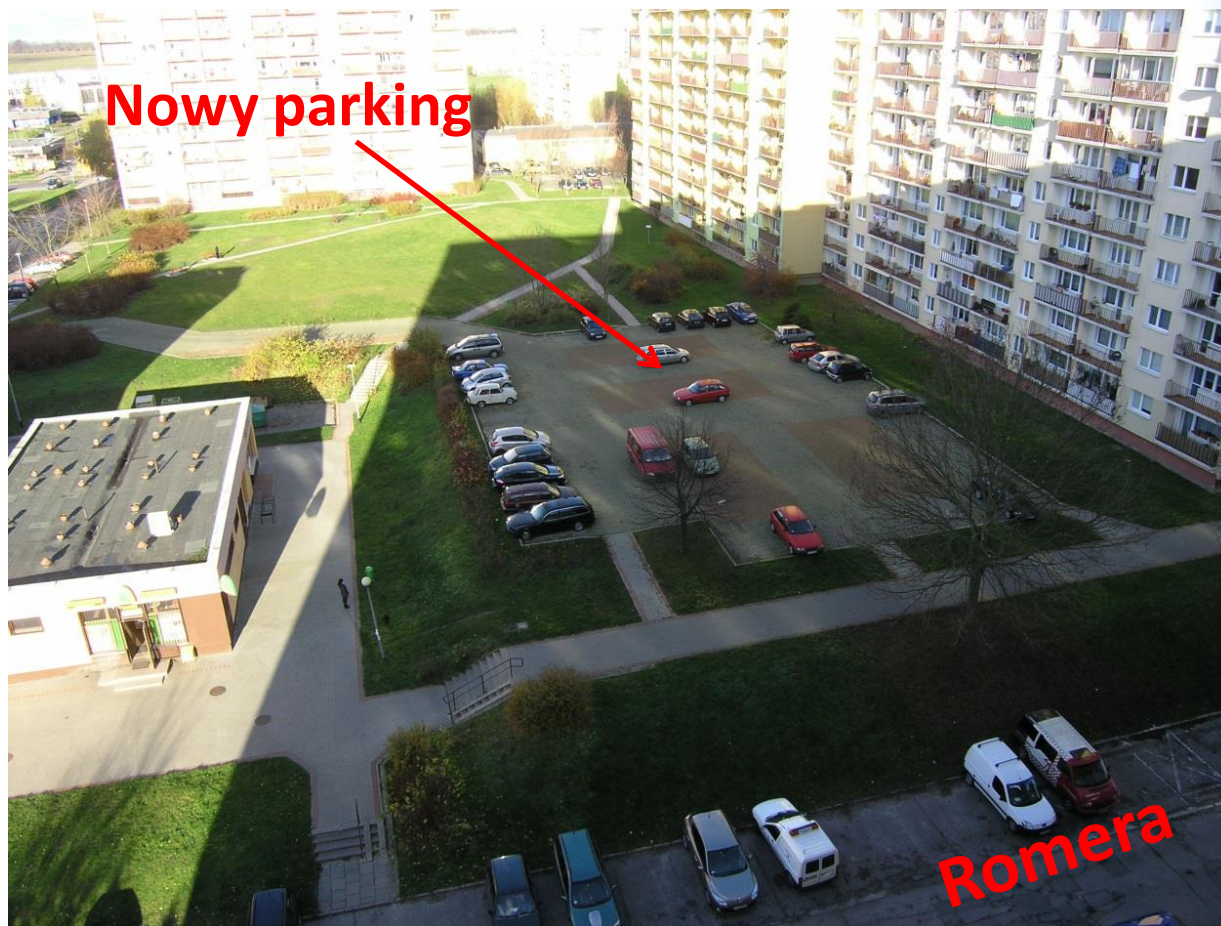
## Przykłady uszczelnionej zlewni rejon ul. Romera – **nowy parking**
